## 花蓮管理處

# 樺加沙颱風毀圳路 緊急搶修恢復供水

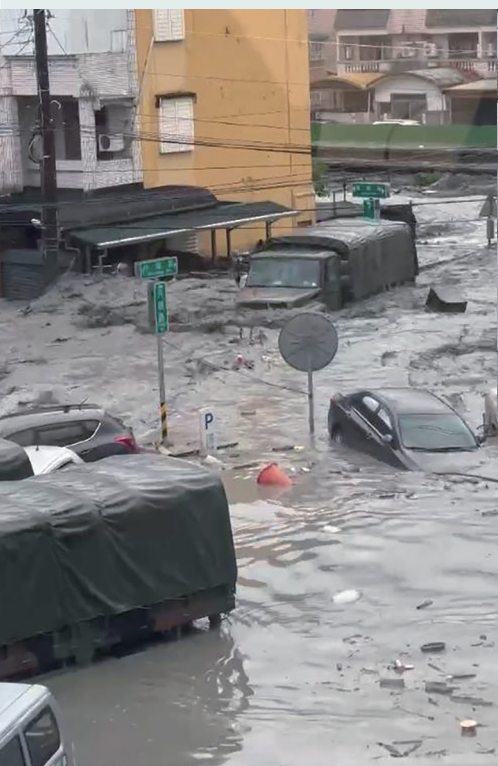
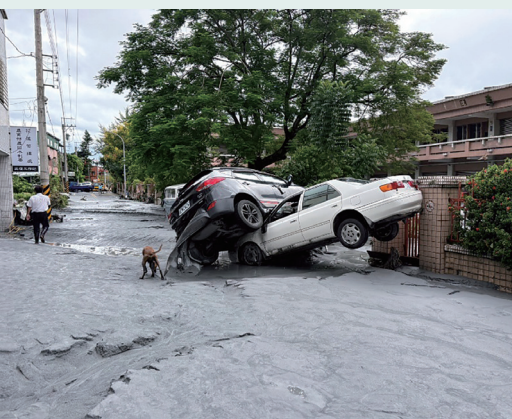
馬太鞍溪流域受災嚴重 土石瞬間傾瀉而下  
右下 樺加沙颱風重創 大片農地遭泥水、垃圾淹沒 滿目瘡痍

土石瞬間傾瀉而下，嚴重破壞下游大安圳、東富圳、南富圳等主要灌溉系統。此次災情極為嚴峻，農田水路廣泛受損，總計約600公頃農地遭土石掩埋，泥砂量高達600萬立方公尺，成為近年來花蓮處轄區範圍內規模最大、影響最鉅的農業災害之一。

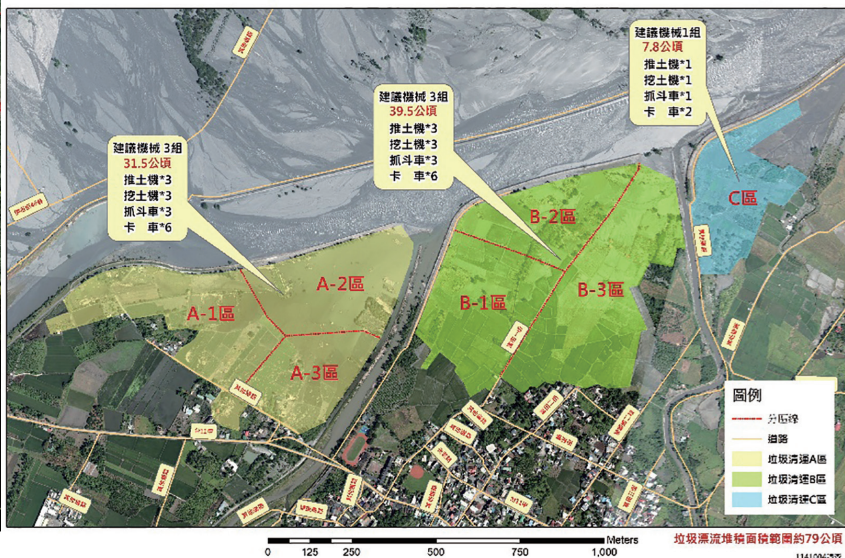
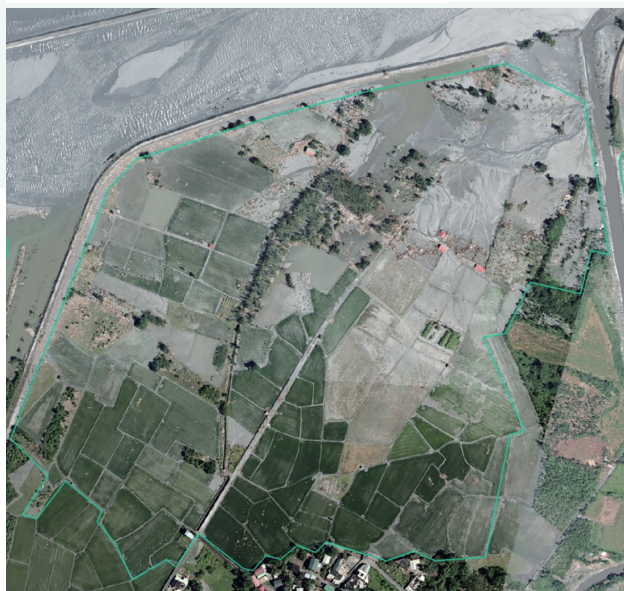
上左 調查溢淹農地範圍  
 上右 擬訂清運垃圾範圍策略  
 左下 空拍被泥砂淹沒的農田

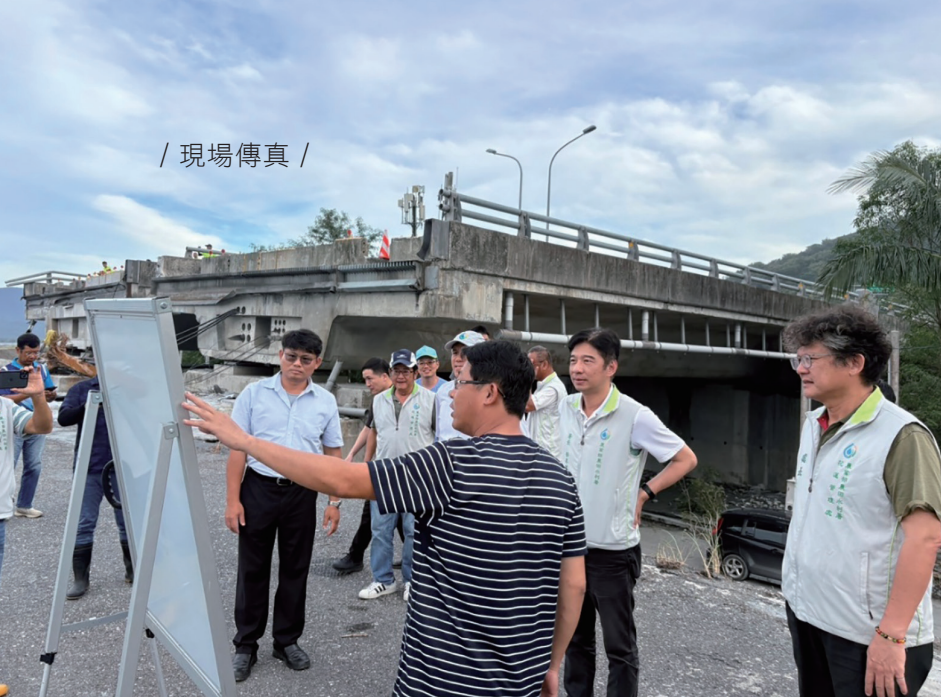
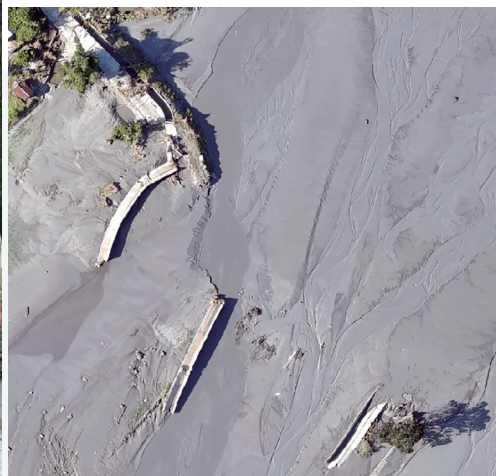
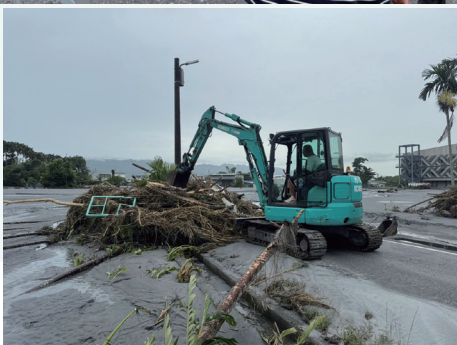
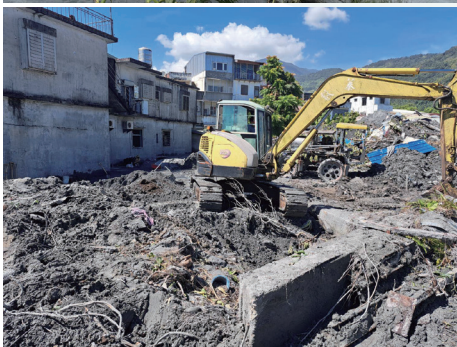
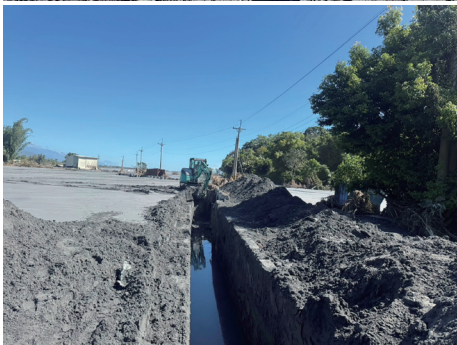
上左 蔡署長勘查大安圳進水口受損情形  
上右 大安圳三支線重創 圳路柔腸寸斷  
左下 怪手機具進駐 全力清淤大安圳幹線  
機具清疏渠道 渠道重見機能

花蓮管理處進一步指出，此次大安圳灌溉系統嚴重損毀，灌溉面積受影響達484公頃。其中約63公頃農田經緊急修復後，近期可望恢復供水。儘管搶修工作艱難，管理處全體人員堅守「農民有水、農作有望」的信念，晝夜趕工，投入清淤、開挖與修復作業，致力於最短時間內恢復供水作業。然而，尚有約421公頃農地待後續復原，復建之路仍長。

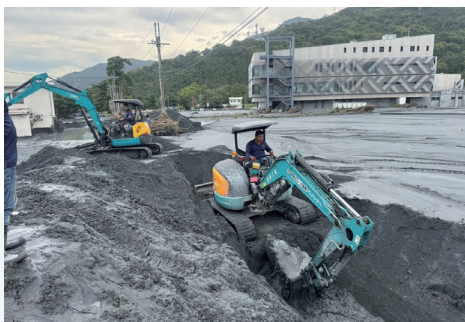
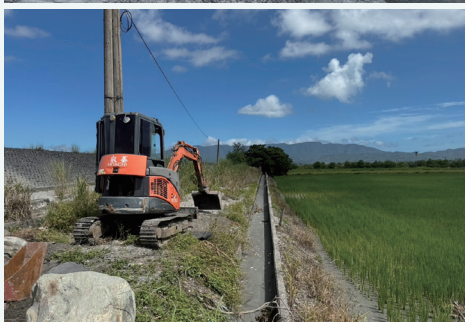
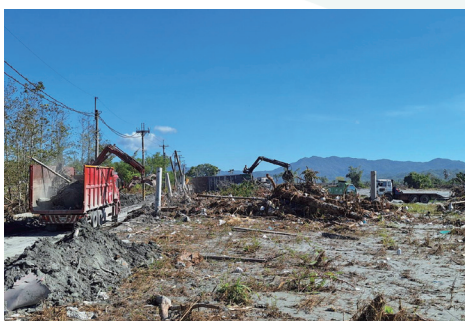
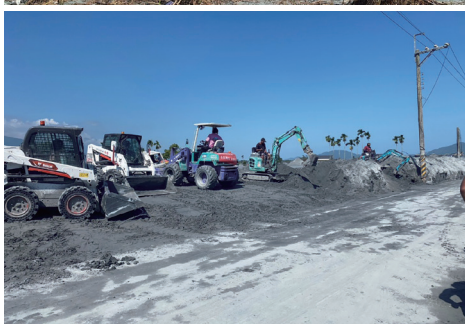
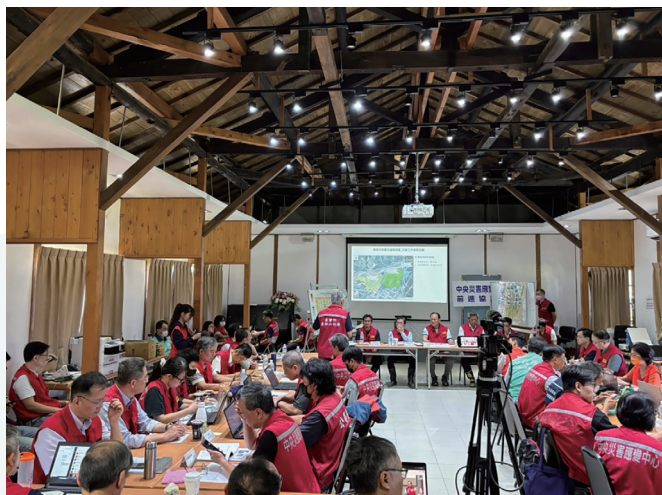
左上 機具清理渠道  
右 林副署長在中央災害應變中心前進協調所向指揮官說明農田設施救災措施  
左下 怪手投入災後整地 清除農地堆積垃圾  
佛祖街邊坡保護施作計畫，後續用沙包帆布加固

救災期間，副署長林國華、陳衍源二位副署長更不辭辛勞輪流進駐中央協調所，統籌支援執行各項防災任務，如指導花蓮管理處配合中央協調所執行災區內佛祖街46巷邊坡保護施作計畫，此計畫係為防止已清淤之土方因下雨會再回流，所以需再利用沙包帆布加固之措施，一段一段持續做，完成長度約2公里的邊坡保護任務，像諸如此類的復健措施方案一直再持續進行，務必於最短時間恢復原狀為首要目標；另外台東友處更緊急派遣清淤車及相關設備馳援。農業部農田水利署將持續作為農民最堅實的後盾，不僅協助完成災後重建，更投入水利設施升級與環境復原，期待讓受災地區農田早日恢復生機，重現稻浪翻飛的豐饒景致。

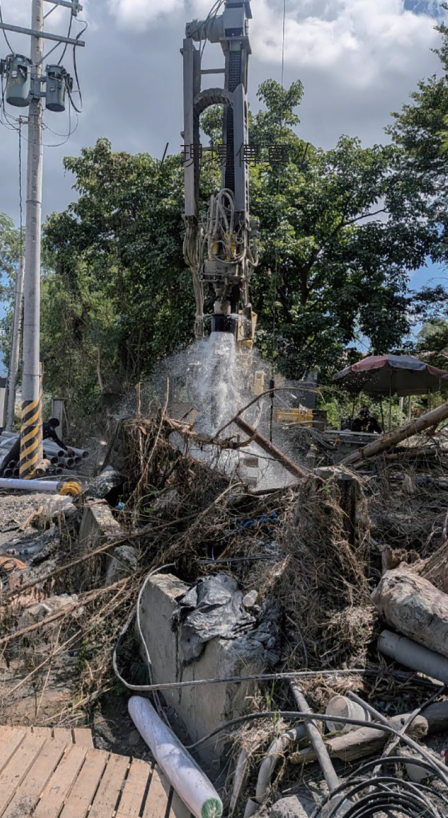
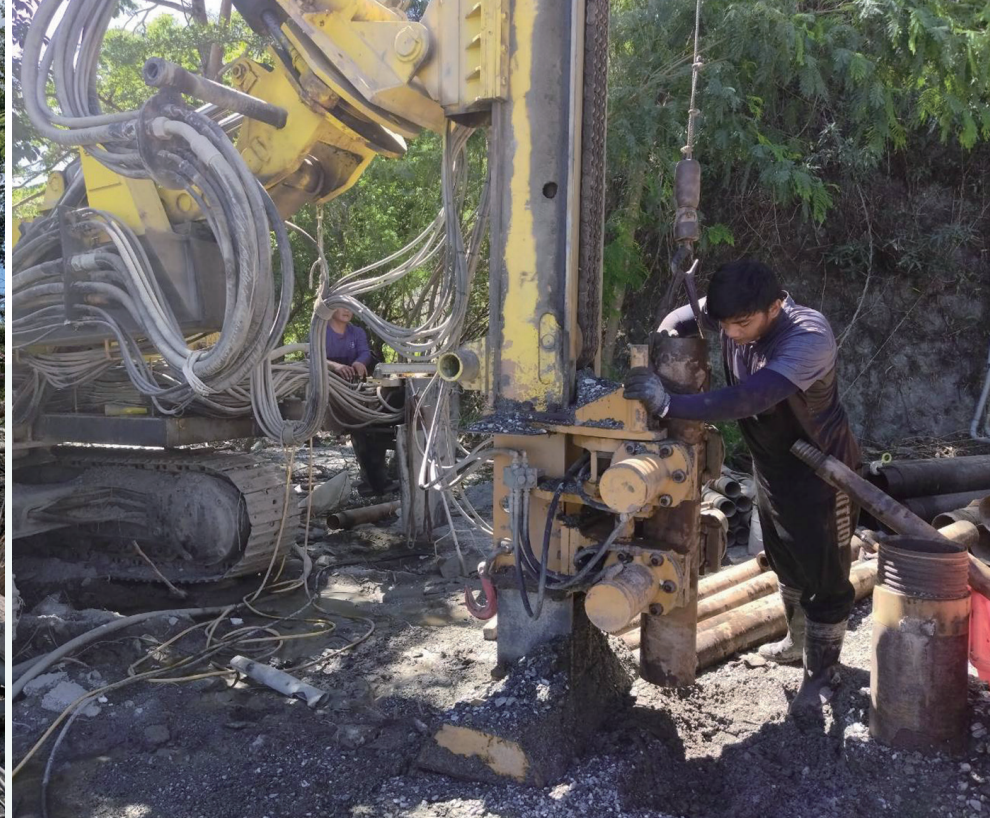
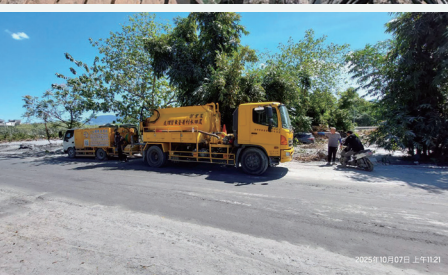
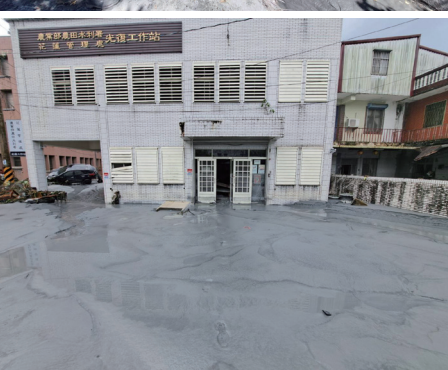
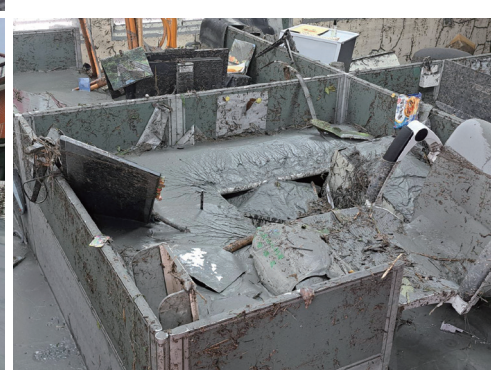
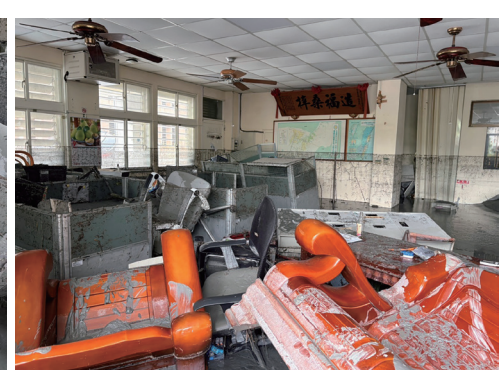
左上 不分假日緊急請廠商鑿井

右 緊急鑿井搶水 為未埋沒農地尋求水源

左中 台東管理處支援 清溝車火速馳援光復

左下 泥水灌入光復站

光復站一樓辦公廳舍幾近全毀

第一項方案針對「緊急搶修區」，涵蓋面積約63公頃未遭埋沒農田，因農水路嚴重阻塞，將透過鑿井及鋪設管路等臨時供灌設施調整，力拚最短時間內恢復供水。
