宜蘭管理處

鳳凰颱風豪雨成災 末雨綢繆效率搶救

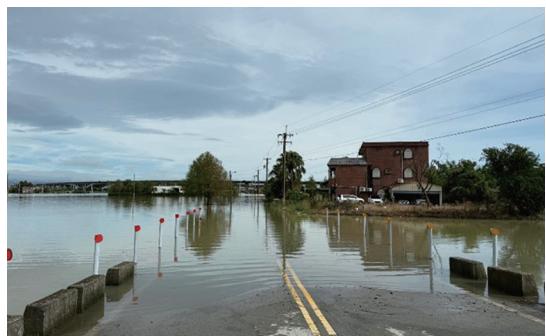
上 水漫淹道路居民出入困難
下 短延時強降雨河川高水位內水排除不及

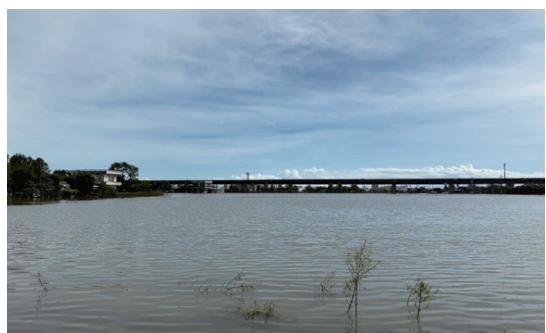
2025年11月11日，鳳凰颱風外圍環流與東北季風共伴，造成宜蘭地區連續強降雨，由於鋒面滯留，加上水氣持續補注，使雨勢呈現短延時、高強度特性，降雨集中於宜蘭溪南地區，包括蘇澳、五結、冬山、羅東等鄉鎮。本次降雨不僅總量驚人，短時強度亦屢創紀錄。依初步分析，包含內水排除壓力及河川外水高水位等因素，綜合研判致災規模已超過50年重現期洪峰量級。由於降雨集中且匯流時間短，對地方排水系統造成極大負荷，成為近年罕見之強烈豪雨事件。

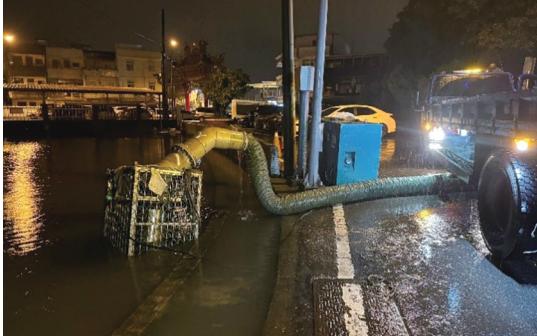
左上 佈設移動式抽水機協助抽排(1)

涵管阻塞與溢流點等進行巡查，必要時立即派員、派機具搶通；期間本處五結工作站獲報羅東鎮仁愛里永和寺附近區域，因近年城鄉發展公共排水系統不敷排水，致逕流將漫淹至民宅，本處隨即調派抽水機具投入淹水區域協助抽排，防止洪水溢淹至民宅，全程並由本處人員駐點操作與巡檢。

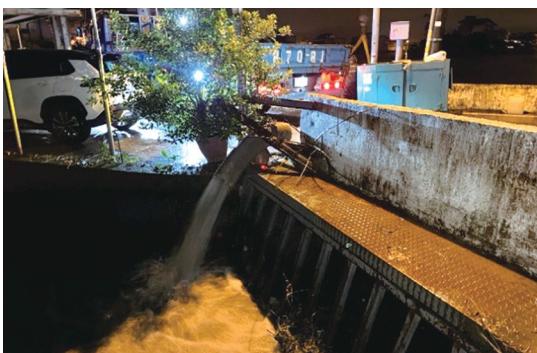
左下 佈設移動式抽水機協助抽排(2)
