嘉南管理處

虎頭埤強化壩體脆弱區 培厚工程通過強震考驗

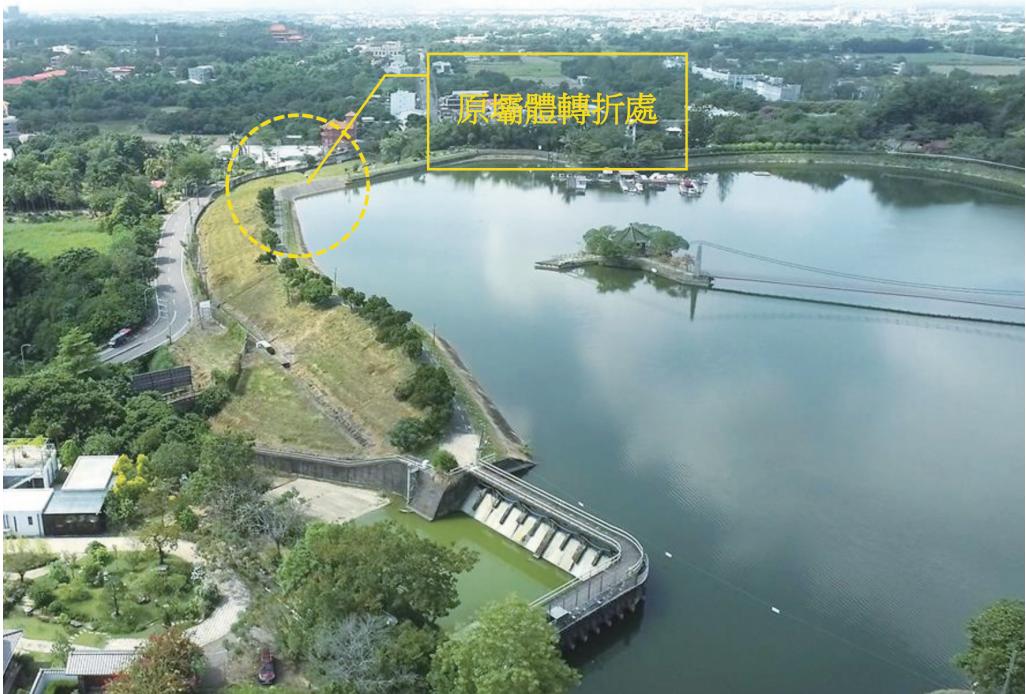
虎頭埤水庫(施工前)

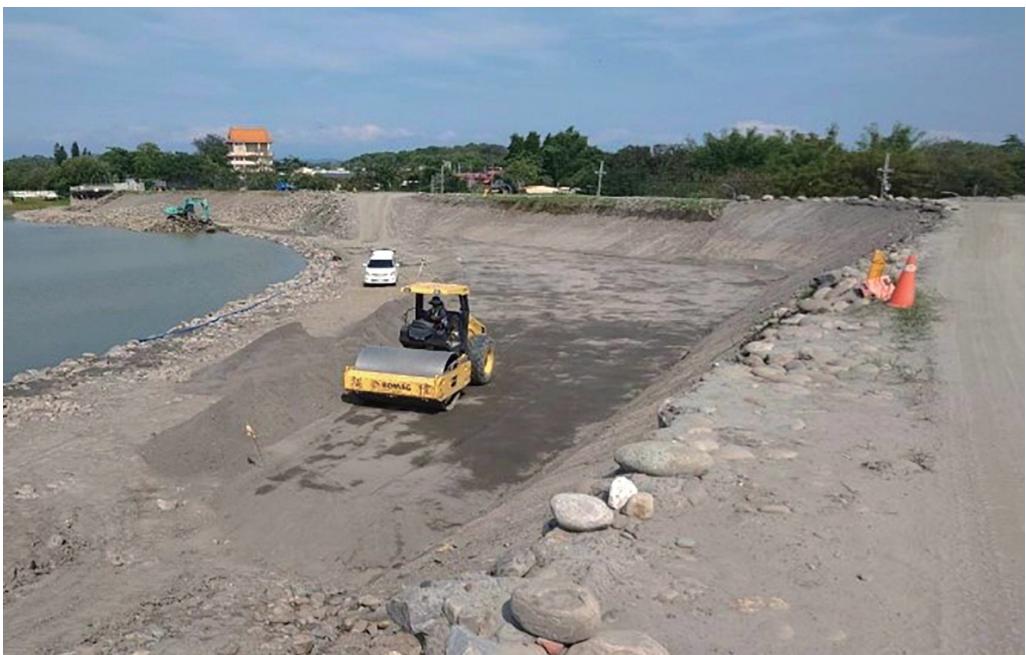
壩體安全改善工程(轉折處施工中)

本工程於民國112年12月開工，民國113年9月完工。主要工作項目涵蓋大壩培厚工程、上游坡面改善工程，及周邊附屬設施遷移及復舊工程等等。關於轉折處培厚區段關鍵課題施工方法，概述如下：

- 將轉折段部分壩體先刨除，置換為2016年美濃地震緊急修復工程同材質，以利維持大壩穩定性。
- 培厚區段內部採1：2坡度填築培厚，再以1：3坡度拋石層覆蓋。

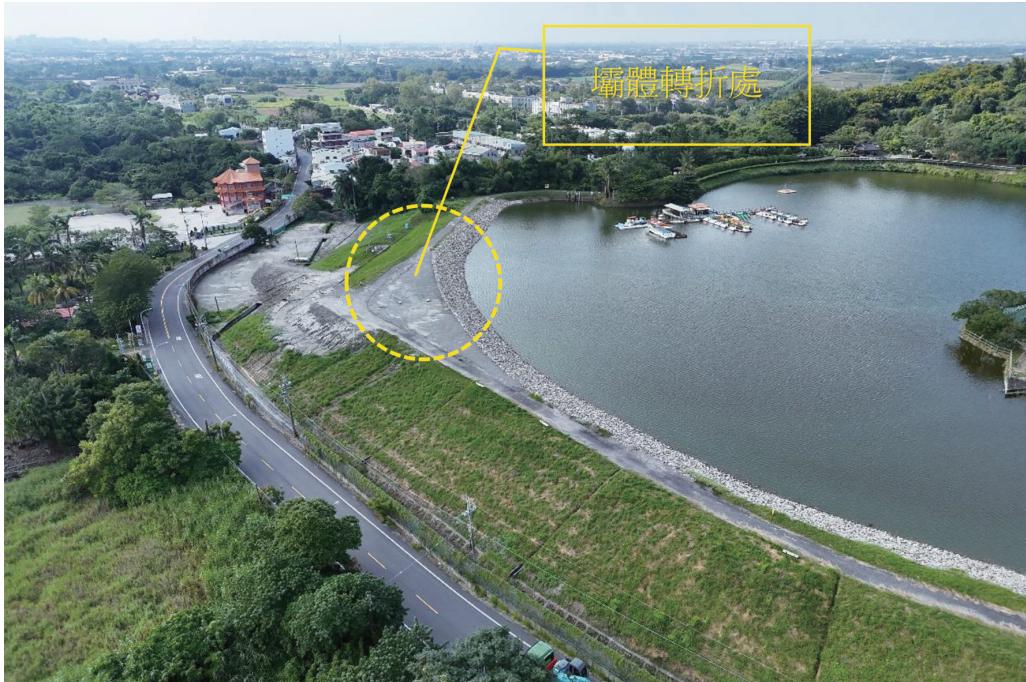
壩體安全改善工程(施工後)

2025年1月21日嘉義地區發生芮氏規模6.4地震，臺南市新化地區觀測到最大震度達5弱。此次地震壩體結構經受強震考驗，表現出良好的耐震行為。受震後觀測結果顯示，壩頂僅於新舊填築料交界處出現輕微不均勻沉陷，推測為因材料性質差異及密實度變異所致，屬可接受範圍內之局部變形。

至於最受關注之壩體轉折段則未發現剪裂跡象或張力裂縫，顯示已具良好改善。綜合研判，壩體具備良好之抗震設計與施工品質，在地震作用下仍具高度結構完整性與安全性，對虎頭埤水庫壩體安全提升一項重要的里程碑。
